MAUSOLEO DELLA BELA ROSIN – sec. XIX

Oggetto: opere di manutenzione straordinaria e consolidamento statico del mausoleo della "Bela Rosin" e dei locali annessi.

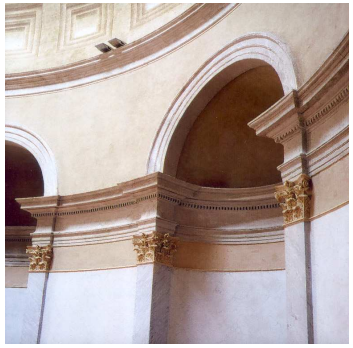
Veduta d'insieme dopo l'intervento
